전열온수식 LPG기화기 액유출방지장치 개발

Development of a Reliable Check-Floater to Stop LPG Overflow in a Coil-Type LPG Vaporizer

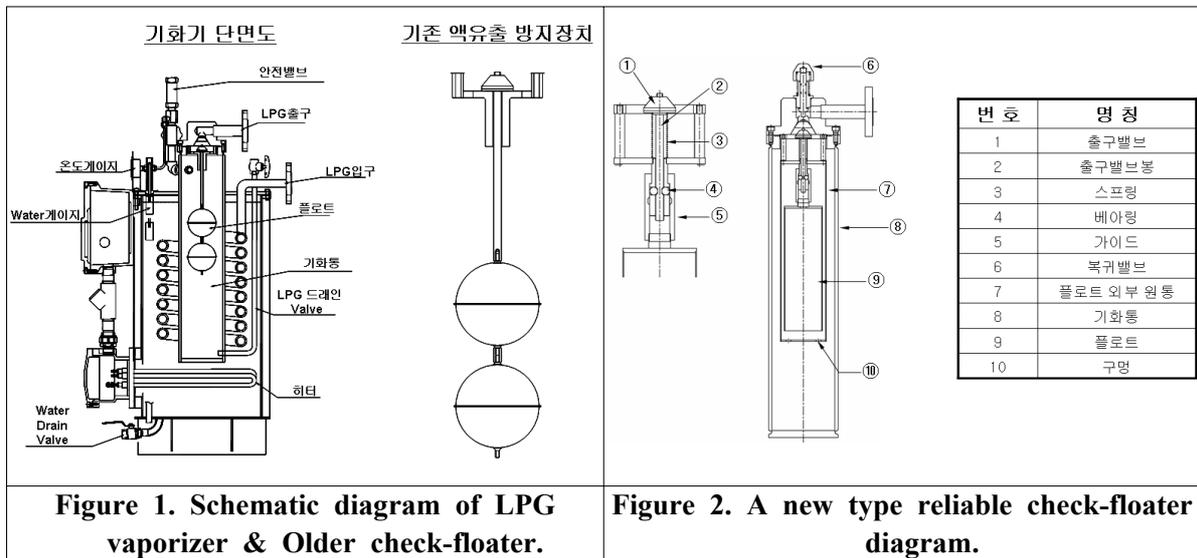
신형 액유출 방지장치의 차단방법은 (Fig 2~3) ⑧기화통(전열온수식 기화기 내부 장치)내에 LPG 액체가 유입되면 ⑨플로트(속이 비어있는 원통)가 서서히 올라가게 되고 ②출구밸브봉을 지지하고 있던 ④베어링이 ⑤가이드 홈으로 빠져나가게 되면서 ③스프링의 탄성작용으로 기화통 출구를 확실히 차단하게 된다. (⑦플로트 외부통은 LPG액체의 유입 시 플로트의 좌우 흔들림을 막아주고 ⑩구멍으로 LPG액체가 유입)된다. 차단 후 복귀방법은 ⑧기화통내의 LPG액체를 용기 또는 소형 저장탱크로 모두 역류 시킨 다음, ⑥복귀밸브를 누르면 ①출구밸브, ②출구밸브봉, 그리고 ③스프링은 재설정이 되고 ⑨플로트는 자중에 의해 밑으로 내려가려는 성질이 있어 ⑤가이드 홈에 있던 ④베어링은 ②출구밸브봉의 홈으로 복귀하게 된다. 만약 ⑧기화통 내부에 액체 LPG가 상존해 있을 때 ⑥복귀밸브를 누르더라도 ⑨플로트는 위로 올라가려는 성질이 있으므로 다시 출구는 차단된다.

기존의 액유출 방지장치는 전열온수식 기화기 내부의 기화통에 액체의 LPG가 유입되면 부속품인 플로트(부력을 절대적으로 필요로 함)가 화장실 부표와 같이 유입되는 액체LPG의 양에 비례하여 떠오르면서 유입된 액체LPG가 출구부로 나가지 못하도록 출구부를 막는 역할을 한다.(Fig 1) 그러나 용접불량으로 인한 플로트 균열, 설계불량, 재질불량, 그리고 가이드로 부터의 플로트 이탈 등의 원인으로 유입되는 액체의 비중보다 플로트의 비중이 높을 경우, 플로트가 떠오르지 못하고 가라앉게 되어 정상적으로 출구부를 차단하지 못하게 되므로 LPG액이 출구부를 지나 순간적으로 기체로 변화하면서 부피팽창을 일으켜 조정기와 계량기를 파열시킨다. (액체 LPG의 경우 기체가 될 때 250배의 부피팽창).

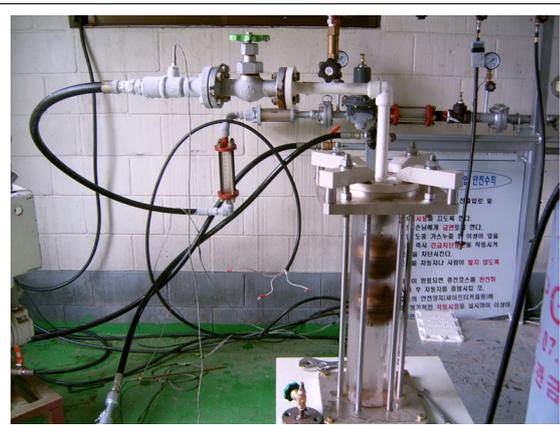
Figure 4. Float test equipment.

Table 1과 같이 10개의 국내·외 액유출 방지기구의 비중을 측정한 결과 0.39~0.73(A사는 부력을 증가시키기 위해서 스프링을 추가로 사용)이었다. 액유출 방지장치의 작동상태를 확인하기 위하여 Fig 4와 같이 실제와 동일한 크기의 투명한 플로트 시험장치를 개발하여 LPG액체를 공급한 결과 비중차에 따

라 다양한 높이에서 출구부를 차단하였고, 사고가 난 D사의 경우 다량의 액유출이 발생되었다. 가스공급유량을 기화기 상용유량(20~25m³/hr)으로 공급 시에는 신형 및 K사를 제외하고 제조사별 액유출 방지장치는 모두 불완전하여 기화기 출구 배관에 설치한 투명배관에서 액유출 현상을 확인 할 수 있었다.

기화기 출구노즐을 차단하는 액유출 방지장치의 플로트 비중은 기화기 내부로 유입되는 LPG액체의 온도에 따라 변하는 액비중보다 항상 낮아야만 정상작동을 할 수 있다. 즉 LPG 50kg 싸이폰 용기나 소형저장탱크내의 기·액 평형상태에 있는 LPG의 액비중은 100% 프로판의 경우 계절에 따라 0.46~0.56(Fig 5)으로 변하고 따라서 비중이 0.4이상인 기화기의 경우 대기온도가 20℃ 이상에서 기화기 내부로 LPG액체가 유입되면 신속한 차단이 불가능하다. 플로트 시험장치(Fig 4)에서 각각의 액유출 방지장치를 실험한 결과 사용량이 적을 경우 조정기 전·후단의 차압이 적어 플로트 시험장치 내부로 액의 유입이 서서히 이루어져 플로트가 부상되는 거리의 차이는 있지만 정상작동을 하였다. 그러나 50kg/hr기화기(=25m³/hr)의 상용유량으로 LPG액체를 공급 시 대부분의 기화기에서 액유출 현상이 발생하였다. 예를 들어 사고가 난 C사의 경우 플로트 시험장치 내부로 다량의 액이 공급되면서 기화현상에 의해 액이 끓어올라 액유출 방지장치가 기화기 출구노즐을 차단하지 못하게 방해하여 다량의 액이 유출된다. 유출된 액은 조정기를 통과 하면서 플래시 상태가 되고 대기와 열교환을 하면서 급격한 기체 팽창과 압력상승을 동반한다. 이때 사용을 계속한다면 단열팽창 현상에 의해 온도가 하강하여 외부배관에 성애가 발생하게 되고, 사용을 중지하면 잔류한 액체는 외부(대기)의 열을 받아 기체로 바뀌면서 250배의 부피 팽창을 일으켜 조정기와 계량기를 과열시키게 된다. 실험결과 플로트 시험장치 전·후단의 온도는 21℃에서 후단부가 최대 -31℃까지 하강하였고, 조정기 후단의 배관 표면온도는 7.3℃였다.(대기온도 26℃) 또한 사고가 난 D사의 액유출 방지장치는 유량이 3~5m³/hr로 공급 시에도 비중이 높아 기화기 출구부를 차단하지 못하고 액에 잠기는 현상이 관찰 되었고 분해확인결과 제조결함으로 액유출 방지장치 출구노즐이 기화기 출구를 확실히 차단하지 못하는 구조였다.

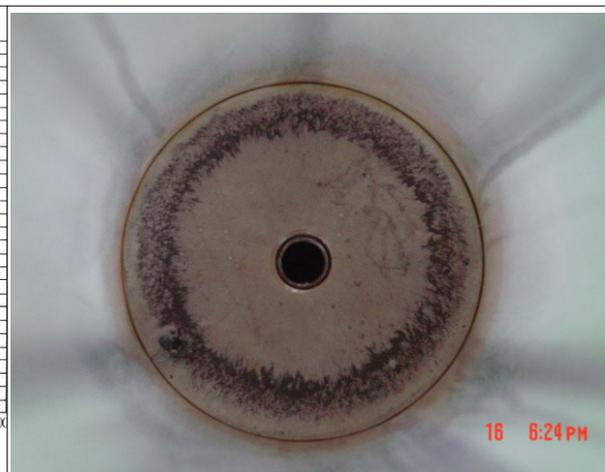
Figure 6. Residual impurities of cylinder or storage tank.

투명 기화통을 이용하여 액유출 방지장치를 실험한 결과 용기 내부에 불순물이 항상 잔존함을 확인 할 수 있었다. 용기내부에 프로판이 다량 충전된 경우에는 용기 내부의 액체 프로판이 싸이폰관을 통하여 공급되므로 투명한 액체 상태를 유지하지만 용기내부에 잔량이 거의 없을 때에는 바닥면에 잔류하던 불순물들이 다량 공급된다. 불순물들은 대부분 철가루 등으로 확인 되었고, 이런 불순물들이 다년간 기화기를 통해 배관으로 공급되면 기화기 후단의 조정기와 계량기에 침착되어 설비들의 과열사고를 일으키는 원인이 된다.(Fig 6) 또한 용기 재검사 시 수압시험 등으로 용기 내부에 수분이 다량 잔존 시에는 Fig 7과 같이 투명 기화통으로 공급되는 배관 상에 성애가 심각하게 발생하는데, 그 원인은 수분이 프로판보다 빙점이 훨씬 높고, 배관 외부 주위 및 프로판으로부터 다량의 열을 빼앗기 때문에(잠열) 발생하는 현상으로 추정된다.

기존의 액유출 방지장치 플로트는 계절별로 변하는 액체LPG의 비중(0.55~0.47)에 따라서 출구를 차단하는 힘이 다르며, 플로트의 각종 결함으로 인해 안전장치로서의 신뢰성에 문제가 있어 기화기 사고의 주된 원인이 되고 있다. 반면, 신형 액유출 방지장치는 플로트가 간단한 구조로 되어있어 결함이 발생할 경우가 드물고 일정 높이로 LPG액체가 차오르면 스프링의 힘으로 출구를 확실히 차단할 수 있는 구조이므로 계절에 따른 LPG의 액비중에 크게 좌우되지 않고, 기화기 내부로 유입되는 LPG액체를 차단 할 수 있으므로 액유출과 관련된 가스사고를 현저히 막을 수 있을거라 예상된다. 또한 투명기화통을 이용한 실험결과로 용기 및 소형저장탱크 내부에 잔류하는 불순물과 수분의 잔존상태가 심각함을 육안으로 확인하였으며, 이에 대한 제거수단과 검사방법의 개선이 필요하다.
